# Dalles Melville® 60 et Melville® 60 DuraFusion

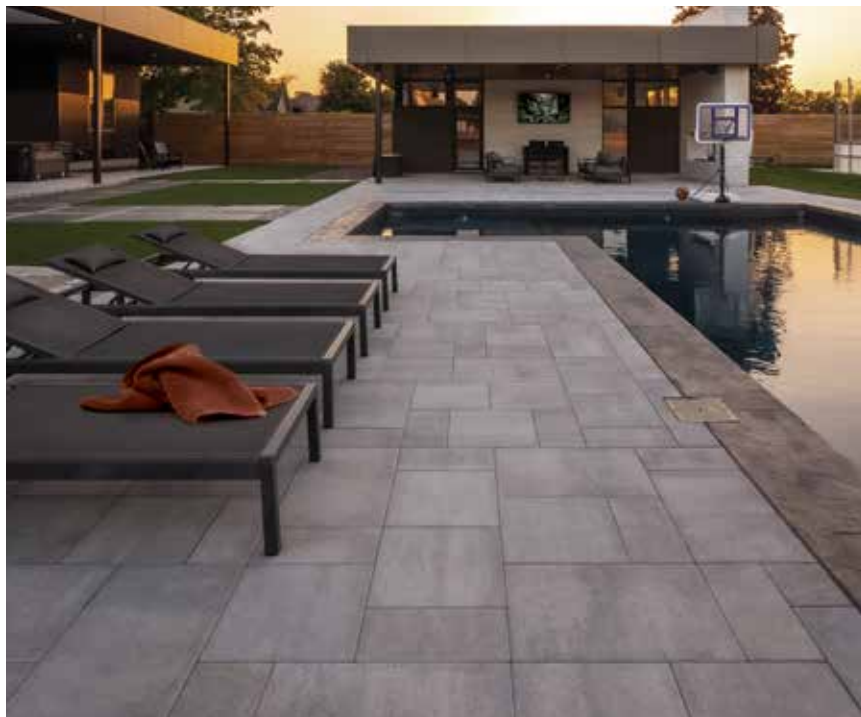
## Motif de pose

Linéaire

Modulaire

Recouvrir les outils de déneigement avec des protecteurs de type téflon ou néoprène pour minimiser les risques de dommages contre les éraflures ou les éclats de béton. Motifs de pose : Ces motifs de pose sont à titre d'exemple seulement et ne représentent qu'un aperçu des multiples possibilités de réalisation. Permacon décline toute responsabilité quant à l'excédent ou le manque de pavés résultant d'une installation selon ces motifs de pose.
